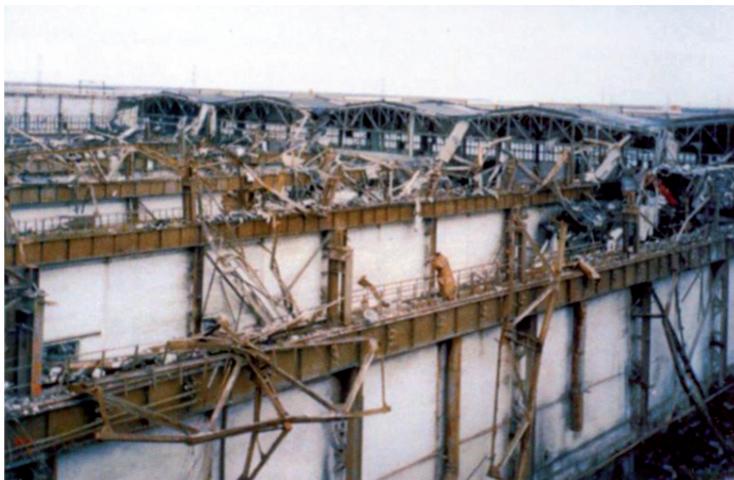
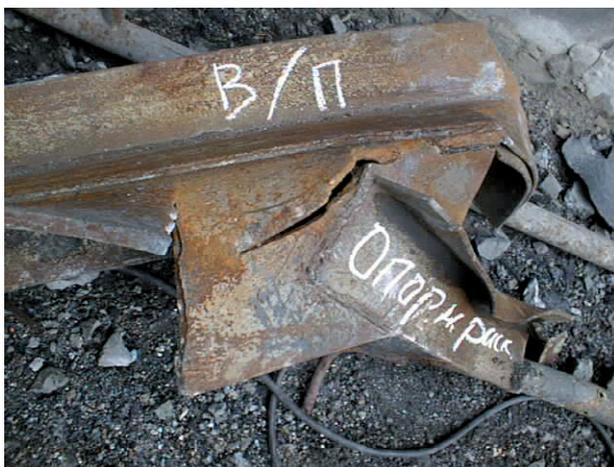
дизельного завода в Челябинской области (рис. 4.7). Покрытие было выполнено из ребристых железобетонных плит по стальным фермам. В расследовании аварии принимали участие ученые архитектурно-строительного факультета ЮУрГУ. При анализе рабочих чертежей КМД была обнаружена ошибка: опорные раскосы из неравнобоких уголков 140×90×8 мм были поставлены широкими полками вместе. Это привело к перенапряжению на 15 % и потере устойчивости опорных раскосов из плоскости

Рис. 4.7. Авария цеха литья Троицкого дизельного завода 26.03.2000 года
