*Описание объекта.* Склад главного механика расположен по адресу: г. Челябинск, пр. Ленина, 3, в восточной части территории ОАО «ЧТЗ». Склад представляет собой здание, состоящее из двух перпендикулярно расположенных пролетов.

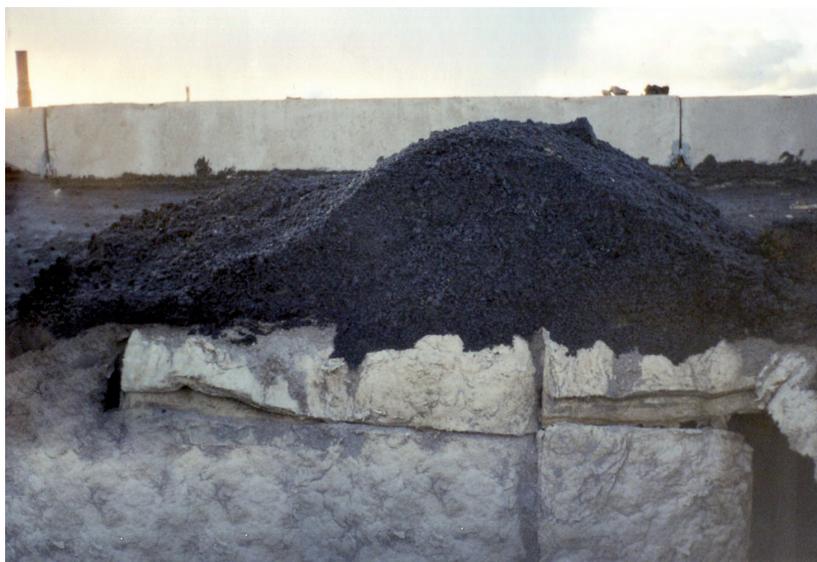
сой примерно 3 тонны из тары на покрытие. Профнастил под действием нагрузки прогнулся и вышел из зацепления с вышележащим листом соседнего пролета, сорвал заклепки, которыми листы были скреплены между собой. Соскользнув с опорного пролета, профлист, потеряв устойчивость, одним краем повис в вертикальном положении. При обрушении упали вниз и погибли двое рабочих, находившихся в момент обрушения на высыпанной куче асфальта.

*Рис. 5.4. Обрушившийся участок кровли склада главного механика (территория ЧТЗ)*
