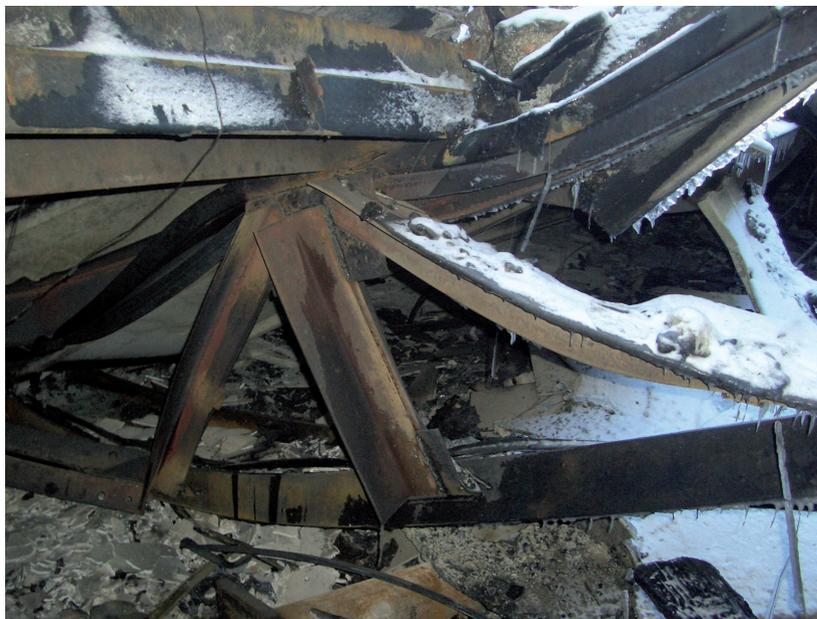
*Рис. 5.7. Металлоконструкции ТД «Стрелец», подвергшиеся длительному воздействию высокой температуры*
