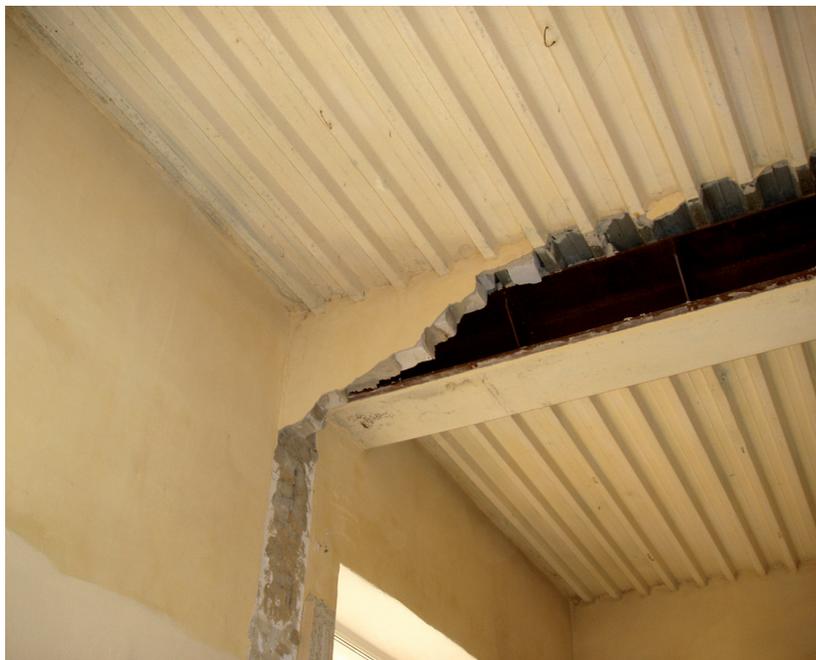
Демонтаж указанной перегородки осуществлялся вручную, в работе использовались инструменты: кувалда; лом; леса или подмости не использовались. Около 17 часов разбираемая перегородка потеряла устойчивость, при её опрокидывании был смертельно травмирован один работник.

Демонтаж внутренней перегородки осуществлялся методом обрушения, технологическая документация и карты технологического процесса не обнаружены (в нарушение требований пп. 4.1.1, 4.1.3, 4.1.4 СНиП 12-04-2002 «Безопасность труда в строительстве. Часть 2. Строительное производство»).

Средства защиты работников не обнаружены, сведения об инструктаже работников не обнаружены, сведения о наличии у работников необходимой квалификации не выявлены (в нарушение требований пп. 4.9, 4.12, 4.17, 4.18, 5.9, 5.10 СНиП 12-03-2001 «Безопасность труда в строительстве. Часть 1. Общие требования»).

Рис. 5.10. Остатки обрушившейся перегородки
