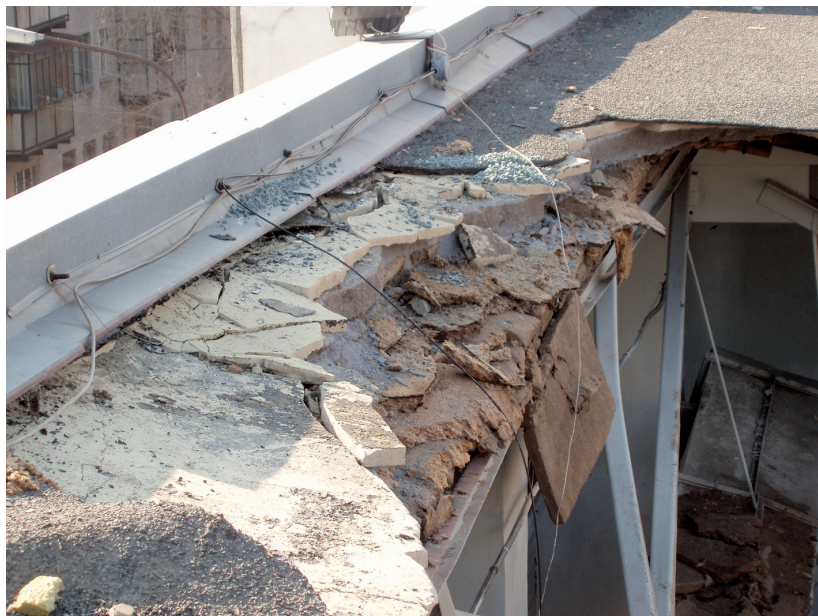
Рис. 5.13. Структура кровельного покрытия

Около 11 ч. 30 мин., через непродолжительное время, после того, как К... с тачкой отъехал от кучи щебня, произошло обрушение участка кровли на площади около 70 м².

Использование участков кровли, где покрытие кровли не менялось (не усиливалось) для складирования материалов проектом производства работ (ППР-011-2006) не предусматривалось.
