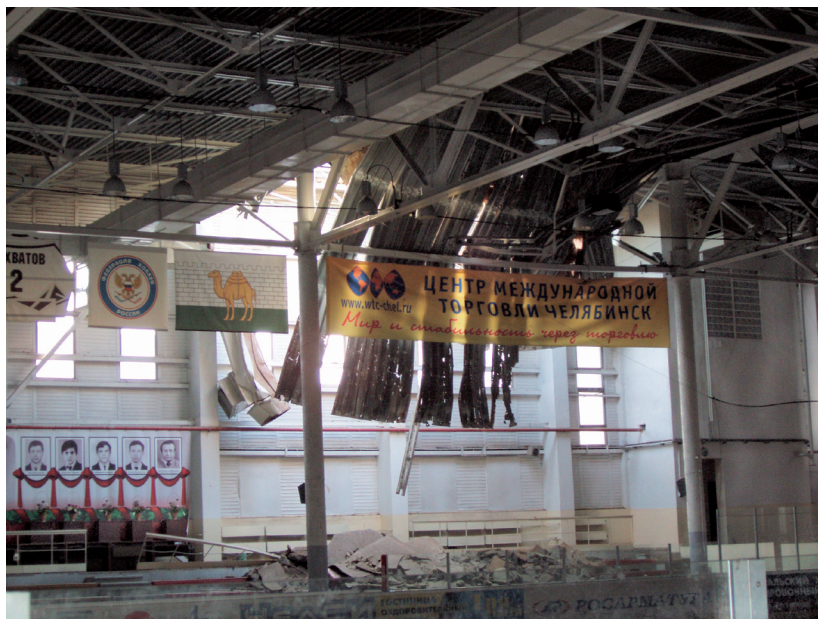
Обрушение участка кровли произошло вследствие загрузки этого участка, находящегося в аварийном состоянии, весом от щебня (около 800 кг) — техническая причина аварии.

Обрушение участка кровли стало возможным из-за нарушения подрядной организацией требований безопасности труда, проекта производства работ, отсутствия должного надзора за действиями подчинённых инженерно-техническим персоналом, слабой технологической дисциплины в организации — организационная причина.

Рис. 5.14. Результат обрушения кровли в спортивном сооружении
