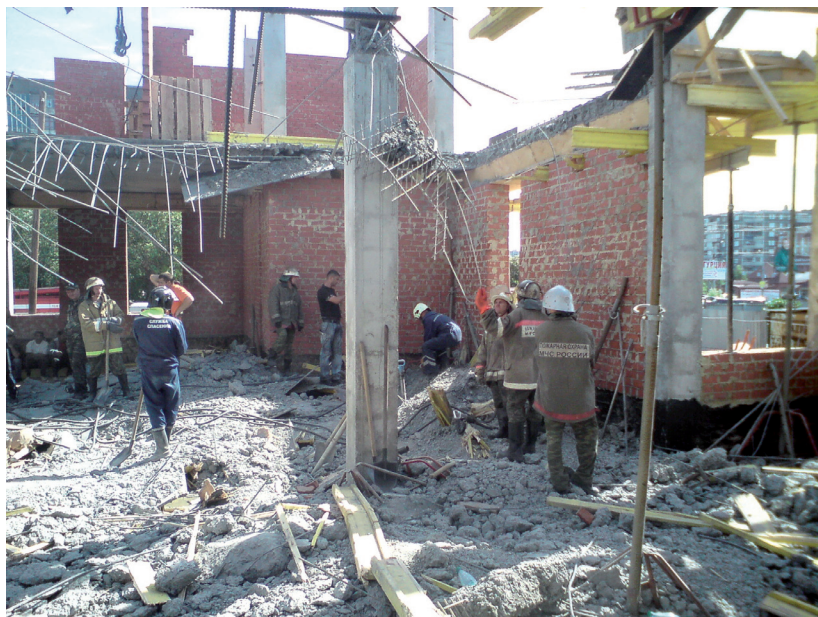
*Рис. 5.15. Место обрушения перекрытия*

элементы опалубки из многослойной фанеры и деревянных балок, упавшие. Искривленные металлические стойки. На смонтированных колоннах остатки схватившегося (застывшего) бетона со свисающей оголенной арматурой.

- не подготовлено и не выровнено основание для расстановки стоек опалубки для устройства монолитного перекрытия;
- стойки в выдвинутом положении непрямолинейны (кривые);
- стойки с рабочим диапазоном 1,8—3,2 м, в связи с недостатком их высоты установлены на подставки, которые выполнены с применением щелевого керамического кирпича, обрезков доски разной толщины, фанеры. Кирпич уложен в несколько рядов на неровную поверхность, имеющую уклон, на который уложены обрезки доски, фанера, что недопустимо;
- в тех местах, где бетонирование производилось на высоте более 4-х метров, применены стойки, состыкованные попарно. Стыковка произведена с помощью болтового соединения, а в некоторых случаях сваркой, что недопустимо;
