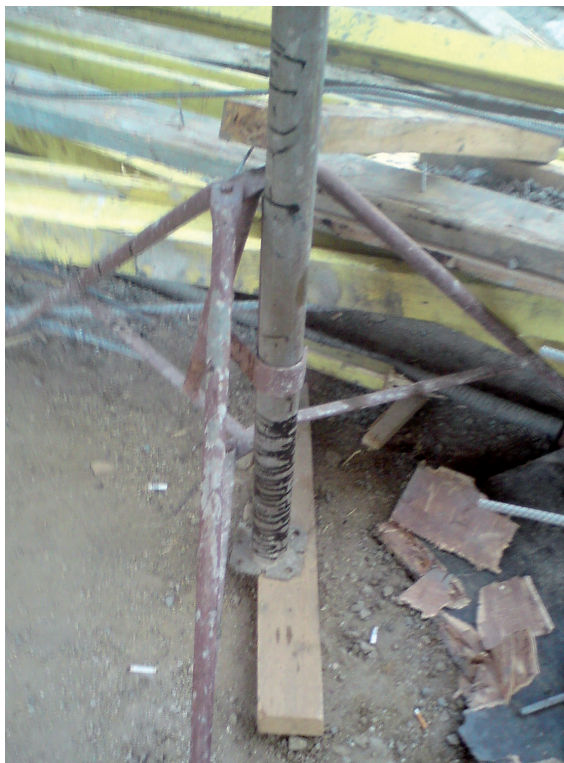
*Рис. 5.17. Место установки стойки*

Авария на строящемся объекте произошла вследствие:

- несоблюдения требований техники безопасности при производстве работ субподрядной организацией;
- несоблюдения организационно-правового порядка участниками строительства (не оформлено разрешение на строительство, неполный комплект проектной и рабочей документации);
- нарушения организационно-технического порядка участниками строительства: неподготовленное основание и недостаточное количество стоек опалубки, деформация стоек опалубки и связей между стойками, отсутствие надлежащего строительного контроля за производством опалубочных работ.
