крытия при возведении двух индивидуальных жилых домов по ул. Бр. Кашириных, 60-а в г. Челябинске» (рук. НИР — проф. Байбурин А. Х.).

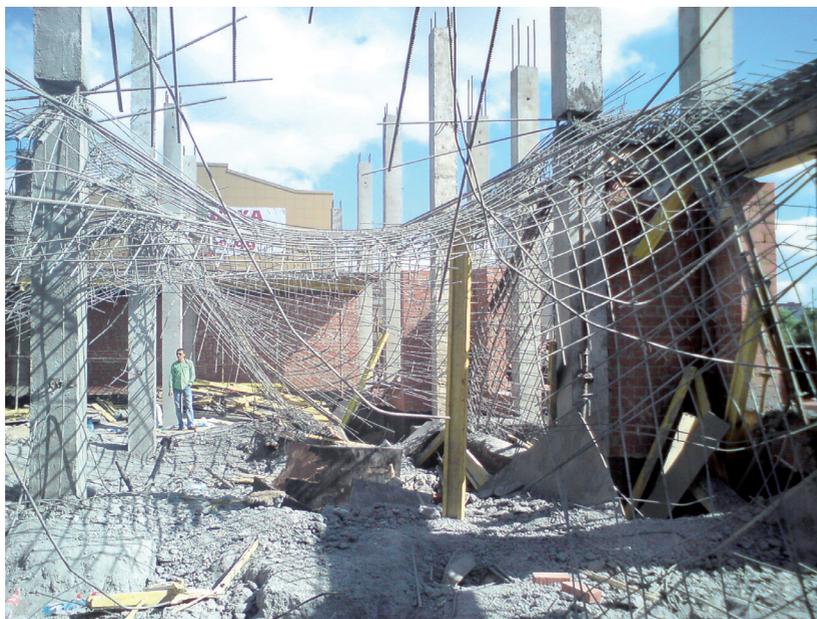
*Рис. 5.18. Результат обрушения перекрытия*

1. Основная причина аварии — недостаточное количество стоек опалубки и связей между стойками при отсутствии надлежащего строительного контроля за производством опалубочных работ.

2. При строительстве производителем работ не была разработана технологическая схема установки опалубки с указанием шага расстановки стоек опалубки, подтвержденного расчетом, и указанием вертикальных связей.

3. Лицом, осуществляющим строительство, не проводился операционный контроль качества, а именно не контролировалась правильность установки опалубки, количество стоек, вертикальность установки стоек, установка связей между стойками опалубки.
