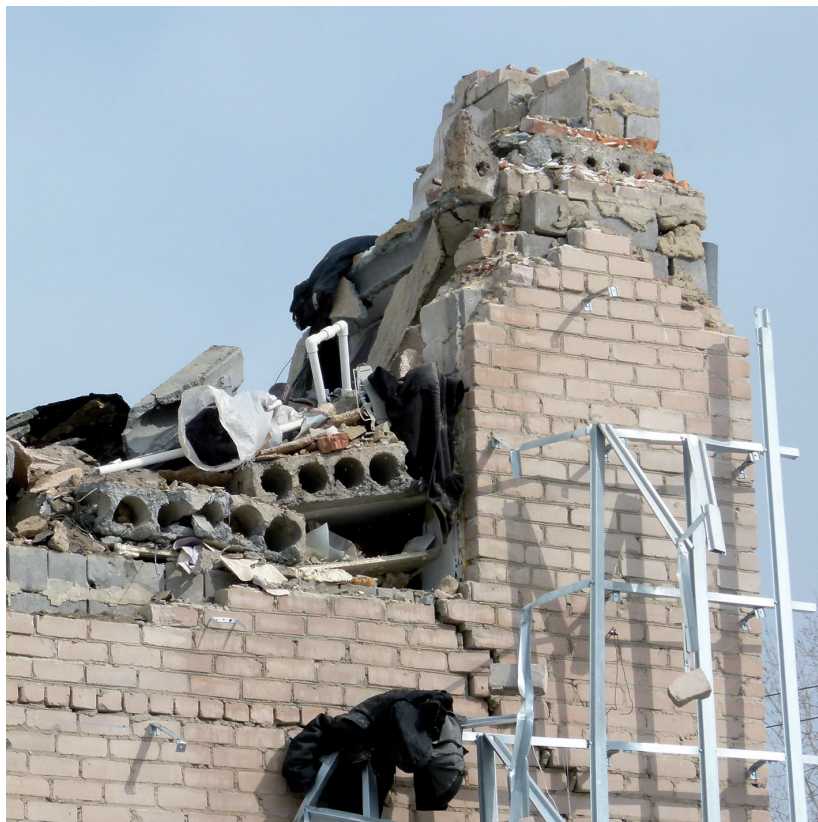
*Рис. 5.20. Трещины в стенах*

На фотографии руин видно, что при строительстве здания нарушались требования СНиП: отсутствуют анкерные соединения плит перекрытия с кирпичной кладкой и между собой, не соблюдена системы перевязки кладки стен. При кладке стен ис-
