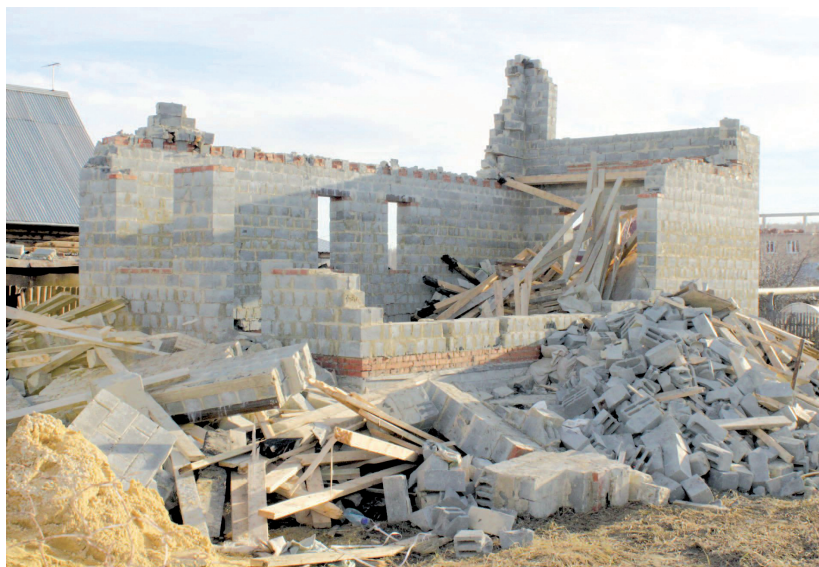
Исполнительная и производственная документация на постройку, вероятно всего, не сохранилась. Документация, фиксирующая техническое состояние здания, не велась, иначе бы застройщик определил низкую марку раствора, использованного для кладки стен (фрагменты раствора легко разрушаются в руках), а также величину отклонения несущих стен от вертикали.

После ремонта кровли, «пирог» которой был значительно тяжелее проектного варианта, здание уже находилось в предаварийном состоянии. Последующие действия по ремонту только усугубили ситуацию. Были разрушены внутренние перегородки, отделочные слои счищены до основных несущих конструкций, что в совокупности с существовавшими дефектами отрицательно сказалось на жесткости конструкции здания.

Кстати, неразрушенными остались те части здания, в котором ядром жесткости выступали лестничная клетка и стены, не ослабленные оконными проемами. Дефектное здание не выдержало снеговой (в ночь на 15 марта шел снег) и ветровой нагрузок. Сначала «опрокинулся» один фрагмент фасада, провоцируя прогрессирующее разрушение двух верхних этажей здания, через несколько часов — другой.

*Рис. 5.22. Разрушенный дом по ул. Логовой*
