БАШНИ

Церковные башни

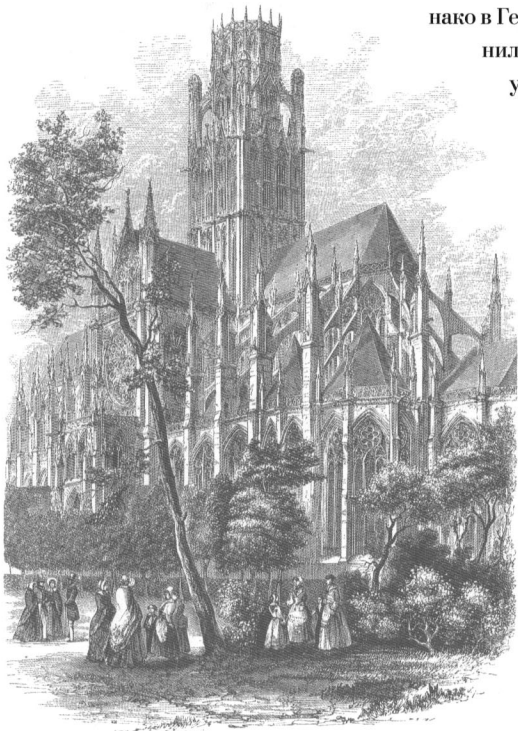
Башня в перекрестье

Центральное перекрестье, где пересекаются неф, трансепты и клирос, является сердцем церкви. Очень часто снаружи это место отмечалось башней, такой как в этой церкви Сент-Уан в Руане, Франция (строительство началось в 1318 г.). В башне сделаны большие окна, позволяющие свету проникать в собор, который иначе был бы слишком темным.

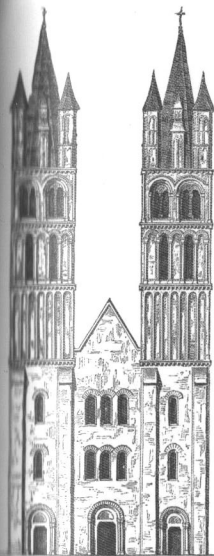
Декорированные башни

Парные башни — характерный элемент больших романских и готических церквей. В отличие от простого нижнего фасада, верхушки башен церкви XII века Святой Троицы в Кане, Франция, украшены полосами слепых аркад, которые также повторяются на маленьких башенках, обрамляющих шпили.

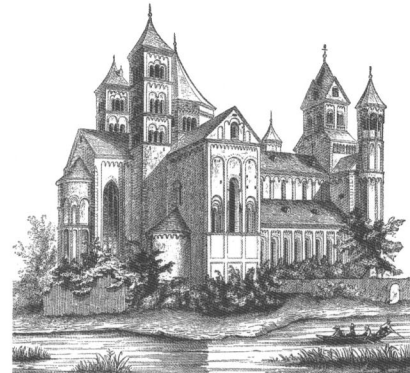
«Подмышечная» башня

Небольшие многочисленные башни, включая башни «под мышками» здания, между трансептами и клиросом, — характерная деталь германских церквей в романском стиле, как показанная здесь церковь в Лаахе. Из-за башен церковь имеет почти военизированный облик, который дополняет аскетизм неукрашенных слепых аркад.

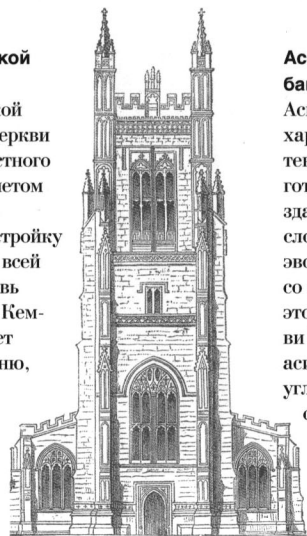
Башня приходской церкви

Башня приходской (деревенской) церкви являлась для местного населения предметом особой гордости. Иногда на ее постройку собирали деньги всей общиной. Церковь Святого Неота в Кембриджшире имеет только одну башню, но она достойна восхищения.

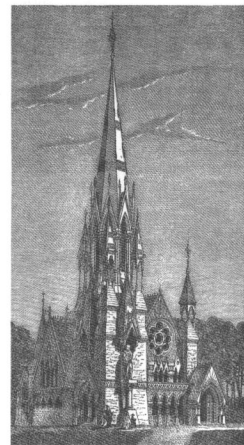
Асимметричная башня

Асимметричные башни характерны для архитектуры возрожденной готики, они придают зданиям такой вид, словно они постепенно эволюционировали со временем. Башня этой шотландской церкви XIX века размещена асимметрично, в одном углу, что придает церкви силуэт неправильной формы.
