15.03.2011 около 7 часов утра произошло обрушение части здания по ул. Сурикова, 2 в Металлургическом районе (рис. 5.19—5.21)». В тех или иных вариациях данная информация была отражена на различных сайтах Интернета: представлены фотографии разрушенного объекта, дано описание масштабов разрушения, озвучены вероятные причины обрушения, чуть не ставшего катастрофой.

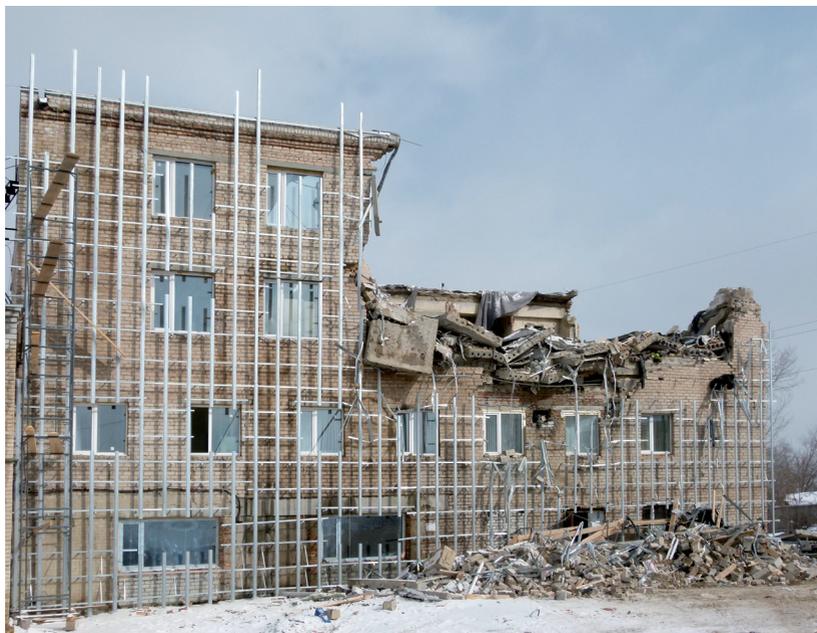
Рис. 5.19. Общий вид обрушившегося здания по ул. Сурикова, 2

Единственного, чего нет в Интернете — акта расследования причин аварии. Так уж повелось, что аварии второй категории (классификация по МДС 12-4.2000) в основной своей массе техническими комиссиями не расследуются. Таким образом, строительная общественность лишается уникальной возможности учиться на чужих ошибках.
