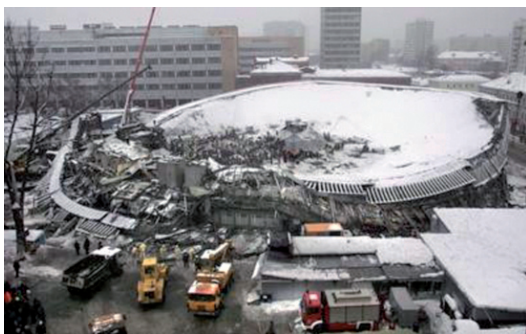
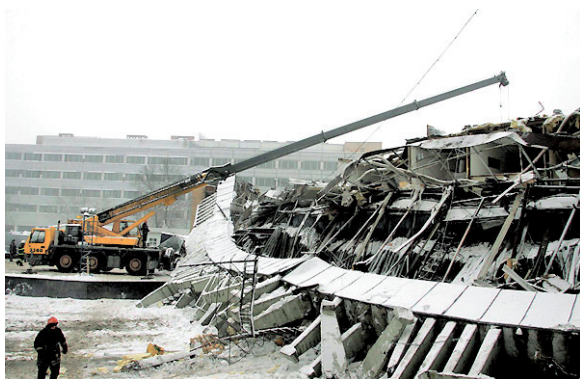
*Рис. 4.4. Авария Басманного рынка в Москве 23.02.2006 года*

Причина аварии — грубое нарушение правил эксплуатации. При реконструкции рынка без ведома конструкторов пристроили лифтовую башню для доставки тяжелых грузов на антресоль шириной 9 м, подвешенную к внешнему контуру (опорному кольцу оболочки). Произошла перегрузка антресоли и опорного кольца [19]. Техническая комиссия отметила, что «нет оснований полагать о возможности разрушения объекта от проектных нагрузок. Установлено, что техническая эксплуатация здания рынка велась неудовлетворительно, местами утеплитель кровли находился в переувлажненном состоянии, некоторые элементы несущих конструкций оболочки имели коррозионный износ до 50 %». Комиссия установила, что здание рынка обрушилось из-за обрыва одного из тросов-вантов покрытия. А сам обрыв стал следствием коррозии ванта и незаконной перестройки здания.
