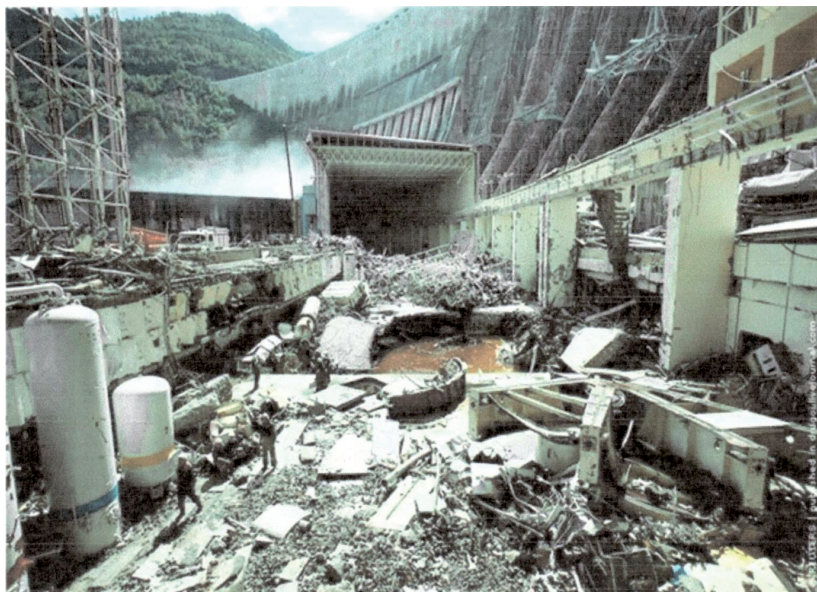
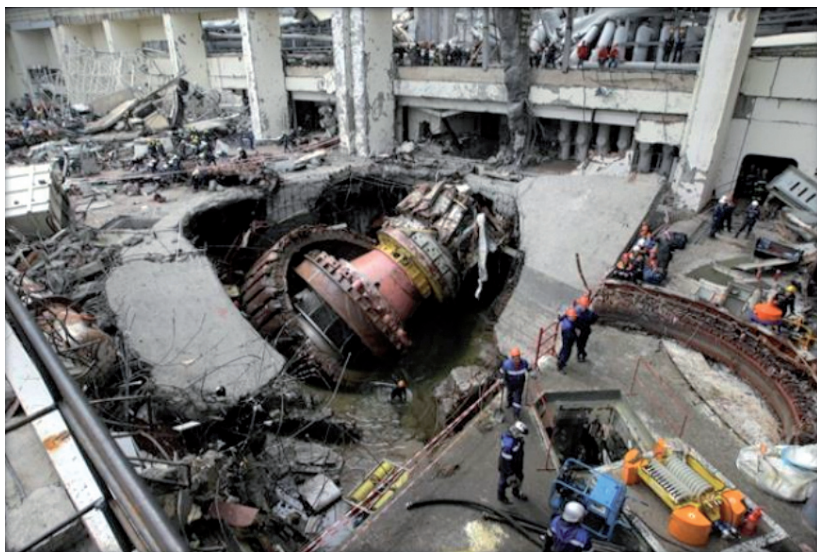
ний, вызванное дополнительными динамическими нагрузками. Это привело к срыву крышки и затоплению машинного зала

*Рис. 4.8. Авария на Саяно-Шушенской ГЭС 17.08.2009 года*
